ПАСПОРТ ДОСТУПНОСТИ

объекта социальной, инженерной и транспортной инфраструктур

1.1. Наименование (вид) объекта: МАОУ «Фроловская средняя школа «Навигатор» структурное подразделение детский сад «Галактика» корпус-1.

АКТ ОБСЛЕДОВАНИЯ
объекта социальной, инженерной и транспортной инфраструктур
к паспорту доступности объекта социальной, инженерной
и транспортной инфраструктур
N _____

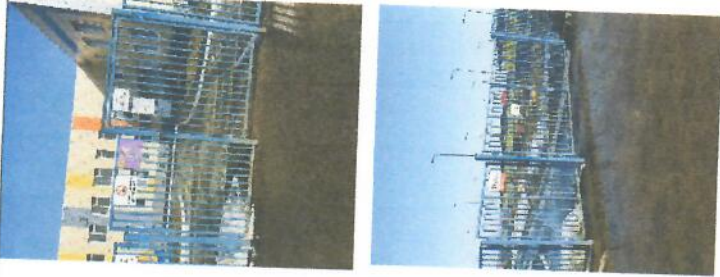
1.1	Вход (входы) на территорию	ширина прохода в ограждении должна быть не менее 0,9 м.	п. 5.1. СП 136.13330.2012

Ширина калитки по ул. Светлая 1,5 м, ширина распашных ворот 3,5 м.	Соответствует нормативу	К
1.2	Непрозрачные калитки на навесных петлях двустороннего действия, калитки с вращающимися полотнами, турникеты и другие устройства, создающие препятствие для движения МГН,	не допускается применять на путях движения МГН	п. 4.1.2 СП 59.13330.2012, п. 5.1.2 СП 59.13330.2016

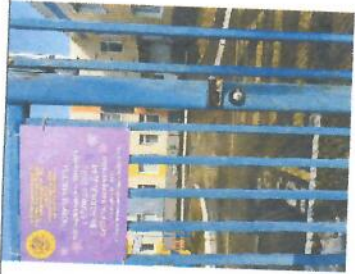
Устройства, не создающие препятствие для движения МГН	Соответствует нормативу	К, О, С

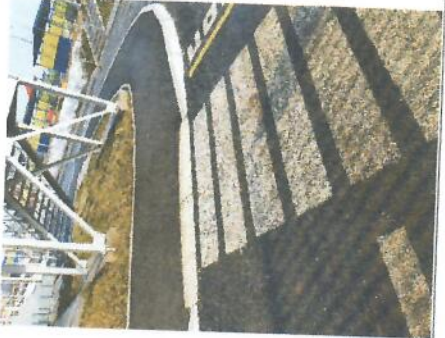
1.2 Путь (пути) движения на территории										
1.2.1	Маршрут движения	ровный, без зазоров, предотвращающий скольжение	п. 4.1.11 СП 59.13330.2012, п. 5.1.11 СП 59.13330.2016

ровный, без зазоров, предотвращающий скольжение	Соответствует нормативу	К, О, С, Г, У
1.2.2	Покрытие из бетонных плит должно иметь толщину швов между плитами	не более 0,01 м	п. 4.1.11 СП 59.13330.2012, п. 5.1.11 СП 59.13330.2016	Нет				Покрытие из бетонных плит не существует	Соответствует нормативу	К, О, С, Г, У
1.2.3	Ширина доступного маршрута движения	не менее 2,0 м (минимальная ширина пути движения – 1,2 м)	п. 4.1.7 СП 59.13330.2012, п. 5.1.7 СП 59.13330.2016

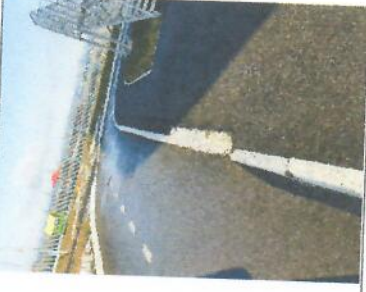
Ширина пути движения не менее 1,2 м	Соответствует нормативу.	К

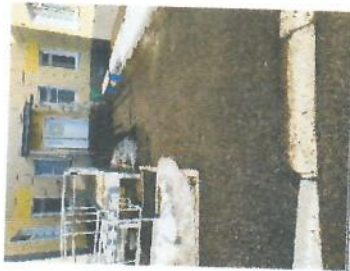
1.2.4	Продольный уклон путей движения, по которому возможен проезд инвалидов на креслах-колясках	не более 5%	п. 4.1.7 СП 59.13330.2012, п.5.1.7 СП 59.13330.2016	Нет

Имеется уклон у входной калитки не более 5%	Соответствует нормативу.	К

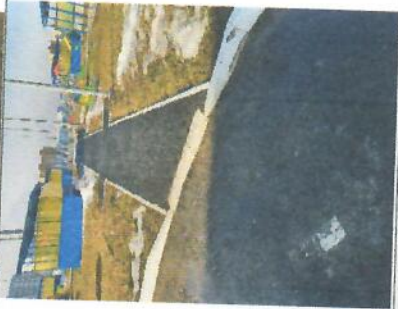
1.2.5	Перепад высот в местах съезда с тротуара на проезжую часть	не более 0,015 м	п. 4.1.8 СП 59.13330.2012, п. 5.1.3 СП 59.13330.2016

Перепад составляет не более 0,015м	Соответствует нормативу	К,О

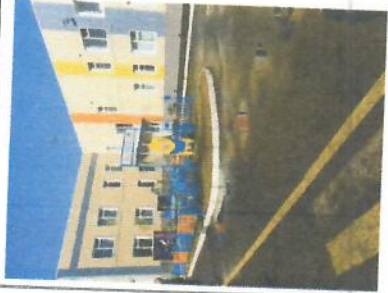
Наименование структурно-функциональной зоны	Состояние доступности <*> (к пункту 3.4 Акта обследования)	Приложение		Рекомендации по адаптации (вид работы) <***> к пункту 4.1 Акта обследования
		N на плане	N фото	
1	2	3	4	5
Территория, прилегающая к зданию	ДЧ-В доступно частично всем;

Организационные мероприятия

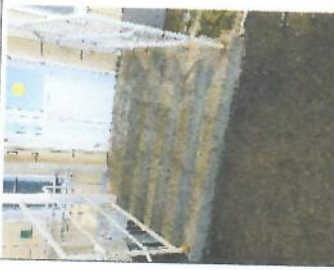
Высота поручней 0,9м	Соответствует нормативу.	О,С
2.1.3	Лестничный поручень	имеет участок, выходящий за пределы длины лестничного марша вверху как минимум на 0,3 м и внизу как минимум на 0,3 м.	п. 5.1.2 СП 59.13330.201 2, п. 5.3.3 ГОСТ 51261-99

Лестничный поручень выходит за пределы лестничного марша на 0,3 м как вверху, так и внизу	Соответствует нормативу	О,С
2.1.4	Ширина лестничного марша	не менее 1,35 м.	п. 4.1.12 СП 59.13330.201 2, п. 5.1.12 СП 59.13330.201 6

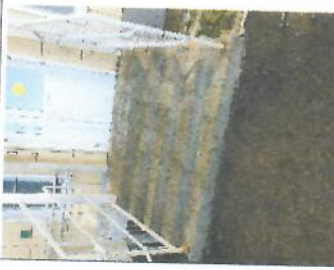
Ширина лестничного марша 2 м.	Соответствует нормативу.	О
2.1.5	Ширина проступи лестниц	0,35 – 0,4 м.	п. 4.1.12 СП 59.13330.2012, п. 5.1.12 СП 59.13330.201 6

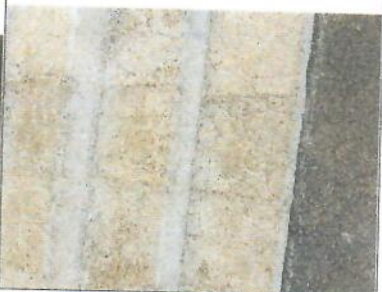
Ширина проступи 0,35м	Соответствует нормативу.	О,С

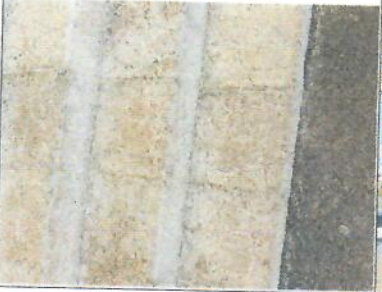
2.1.6	Высота подступенка	0,12-0,15 м.	п. 4.1.12 СП 59.13330.2012, п. 5.1.12 СП 59.13330.2016

Высота подступенка (снизу): - 0,14 м;	Соответствует нормативу.	О,С
2.1.7	Форма и размеры ступеней.	Одинаковы по размерам ширины проступи и высоты подъема ступеней.	п. 4.1.12 СП 59.13330.2012, п. 5.1.12 СП 59.13330.2016

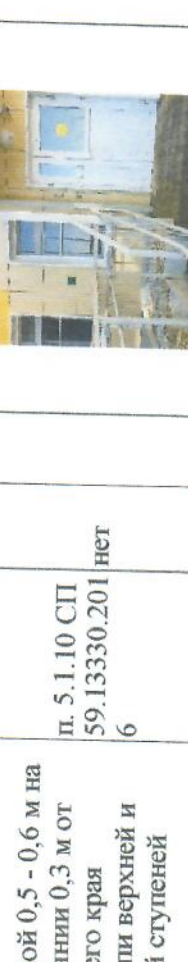
2.1.10	Предупреждающие тактильные контрастные указатели перед внешней лестницей	глубиной 0,5 - 0,6 м на расстоянии 0,3 м от внешнего края проступи верхней и нижней ступеней	п. 5.1.10 СП 59.13330.2016	нет

Соответствует нормативу	С

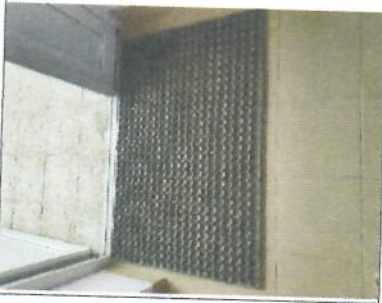
Соответствует нормативу.	С
2.5	Тамбур					Соответствует нормативу.	
2.5.1	Поверхность покрытий тамбура	<p>твердые, не допускают скольжения при намокании и имеют поперечный уклон в пределах 1 - 2%.</p>	<p>п. 5.1.3 СП 59.13330.2012,</p> <p>п. 6.1.4 СП 59.13330.2016</p>

Покрытия тамбура нескользкое.	Соответствует нормативу.	К,О,С,Г, У

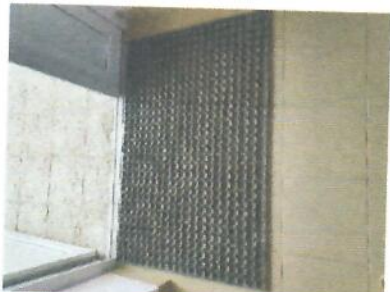
2.5.2	<p>Глубина тамбуров и тамбур - шлюзов при одностороннем открывании дверей не менее 2,3 при ширине не менее 1,5 м.</p> <p>При глубине тамбура от 1,5 м до 1,8 м (при реконструкции) его ширина не менее 2,0 м</p> <p>Глубина тамбуров и тамбур-шлюзов при прямом движении и одностороннем открывании дверей не менее 2,45 м при ширине не менее 1,6 м.</p> <p>При глубине тамбура от 1,8 м до 1,5 м (при реконструкции) его ширина не менее 2,3 м.</p>	наличие.	п. 5.1.7 СП 59.13330.2012

Глубина тамбура 2,75 Ширина тамбура 1,95	Соответствует нормативу.	К
-------	---	----------	---------------------------	--	---	--------------------------	---

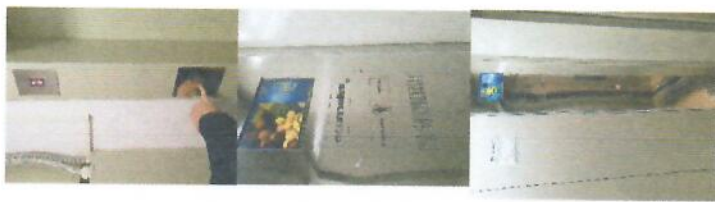
3.4.6	Прибытие назначенной кабины лифта на этаж сопровождается визуальным сигналом.	наличие.	п. 6.2.16 СП 59.13330.2016, п. 5.4.3.4 ГОСТ 33652-2015				есть	Соответствует нормативу	С,Г
3.4.7	Цифровое обозначение этажа размером не менее 0,1 м, контрастное по отношению к фону стены	напротив выхода из лифтов на высоте 1,5 м	п. 5.2.20 СП 59.13330.2015				1,2м	Соответствует нормативу	С,Г
3.4.8	Звуковые сигналы в кабине	- В момент начала открывания дверей звучит сигнал; - Сигнал слышен в кабине и на этажной площадке; - При остановке кабины речевой информатор сообщает номер этажа (уровень звука от 35 до 65 дБА).	п. 5.4.3.1 ГОСТ 33652-2015				есть	Соответствует нормативу	С
3.5	Дверь При описании данной функциональной зоны – необходимо указывать местоположение дверей. Здесь приводится описание дверей, установленных в коридорах (а не тех, которые ведут в помещения)

3.5.1	Ширина дверных и открытых проемов в стене	не менее 0,9 м	п. 5.2.4 СП 59.13330.2012, п. 6.2.4 СП 59.13330.2016

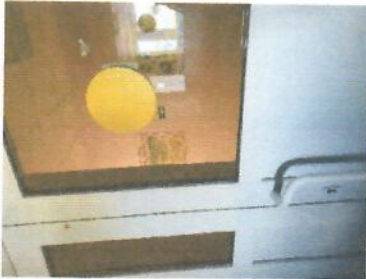
0,91м 1,34м	Соответствует нормативу	К

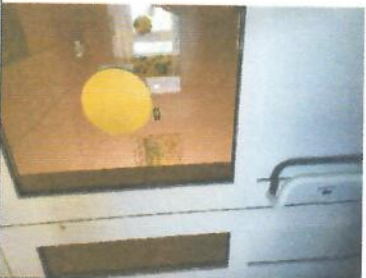
3.5.2	Наличие контрастной маркировки на прозрачных полотнах дверей	высотой не менее 0,1 м, шириной не менее 0,2 м, расположенной на уровне не ниже 1,2 м, не выше 1,5 м от поверхности пути движения - на двух уровнях: 0,9 - 1,0 м и 1,3 - 1,4 м. - контрастную маркировку допускается заменять декоративными рисунками или фирменными знаками, узорами и т.п. той же яркости.	п. 5.1.5 СП 59.13330.2012 п. 6.1.6 СП 59.13330.2016

Имеются контрастная маркировка	Соответствует нормативу	С

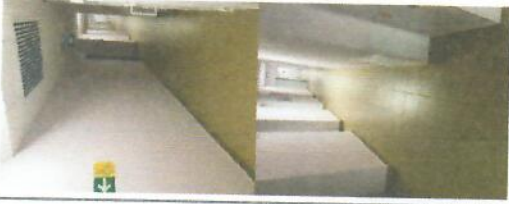
Наименование структурно-функциональной зоны	Состояние доступности <*> (к пункту 3.4 Акта обследования)	Приложение		Рекомендации по адаптации (вид работы) <*> к пункту 4.1 Акта обследования
		N на плане	N фото	
I Пути (путей) движения внутри здания (в том числе путей эвакуации)	2 ДЧ-И (К, О, С, Г, У) - зона доступна частично избирательно для инвалидов с опорно-двигательного аппарата, инвалидов с нарушением зрения, инвалидов с нарушением слуха, умственного развития, инвалидов на креслах-колясках.	3	4

5 Организационные мероприятия.

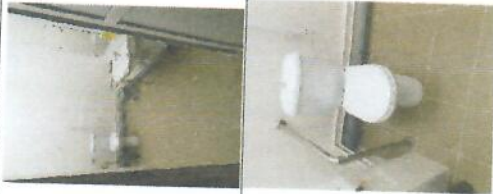
5.1.6	В кабине рядом с унитазом предусмотрены крючки для одежды, костылей и других принадлежностей	Наличие.	п. 5.3.3 СП 59.13330.2012, п. 6.3.3 СП 59.13330.2016				Наличие	Соответствует нормативу	К,О
5.1.7	В кабине имеется свободное пространство для разворота кресла-коляски	диаметром не менее 1,4 м	п. 5.3.3 СП 59.13330.2012, п. 6.3.3 СП 59.13330.2016

Соответствует нормативу	К
5.1.8	У унитаза установлены поручни (один или оба из них являются откидными)	Наличие.	п. 5.3.3 СП 59.13330.2012, п. 6.3.3 СП 59.13330.2016

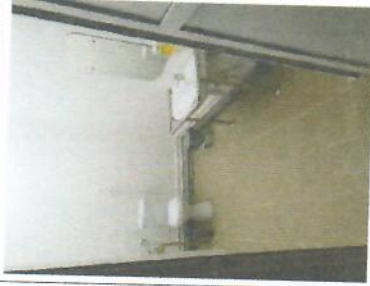
пункту 3.4 Акта обследования)	N на плане	N фото	(вид работы) <*> к пункту 4.1 Акта обследования
1	2	3	4	5
Пути (путей) движения внутри здания (в том числе путей эвакуации)	ДП-В — функциональная зона доступно полностью для инвалидов с нарушением опорно-двигательного аппарата, нарушением слуха, для инвалидов на креслах-колясках, инвалидов с нарушением умственного развития, для инвалидов нарушением зрения.

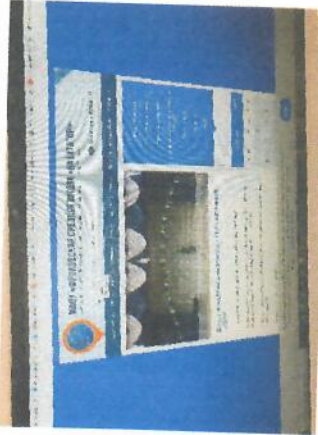
Учреждение имеет официальный сайт, на сайте есть информация о контактах учреждения	Соответствует нормативу. КО,С,ГУ

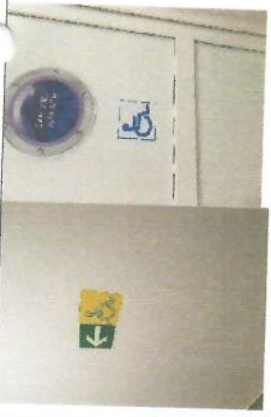
6.1.2	Визуальная информация с указанием направления движения и мест получения услуги.	Наличие.	п. 5.5.1, 5.5.2, 5.5.3 СП 59.13330.2012, п. 6.5.2 СП 59.13330.2012

На объекте имеется визуальная информация: таблички с названием помещения и знаком доступности инвалидов схематично по зданию с указанием доступных мест общего пользования и мест получения услуги маломобильными группами населения имеется.	Соответствует нормативу К,О,С,Г,У

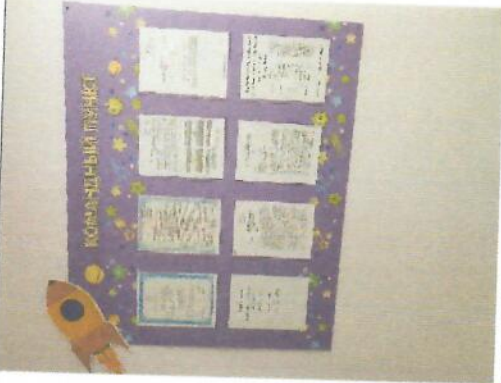
6.1.3	Визуальные средства информации. Информационные стенды.	<p>- Визуальная информация на высоте не менее 1,5 м и не более 4,5 м от уровня пола.</p> <p>- Отсутствие бликования, слепающего освещения.</p> <p>- Информация выполнена крупным шрифтом на контрастном фоне.</p>	<p>пункты 6.5.4, 6.5.6, 8.3.3 СП 59.13330.2016</p> <p>п. 6.2, 6.8, 6.9, ГОСТ Р 51671-2015</p>

Информация выполнена крупным шрифтом на контрастном фоне Высота нижнего края стенда от пола — 0,9 м. Высота верхнего края стенда от пола — 1,7 м.	Соответствует нормативу К,О,С,Г,У
